Analises físico-químicas do rio Carahá – Lages/SC

RESUMO: O rio Carahá é classificado como urbano e seu trajeto sentido norte-sul, divide a cidade de Lages-SC. Resultados de outros estudos sobre a qualidade da água deste rio apontaram para uma qualidade degradada. Na ausência de ações para sua recuperação o trabalho busca fazer um reconhecimento atual qualidade da água do rio através de analises físico-químicas feitas em campo, com a utilização de sonda multiparâmetros foram analisados pH, oxigênio dissolvido (OD) e condutividade. A turbidez foi determinada com uso de turbidímetro. Os resultados de OD possibilitam o enquadramento classe 4. A condutividade de 75% dos pontos analisados indica presença de poluição. Apenas o pH e turbidez não apontaram problemas de qualidade. Assim, concluiu-se que perante os parâmetros de qualidade obtidos o rio apresenta um risco de saúde para a comunidade local.

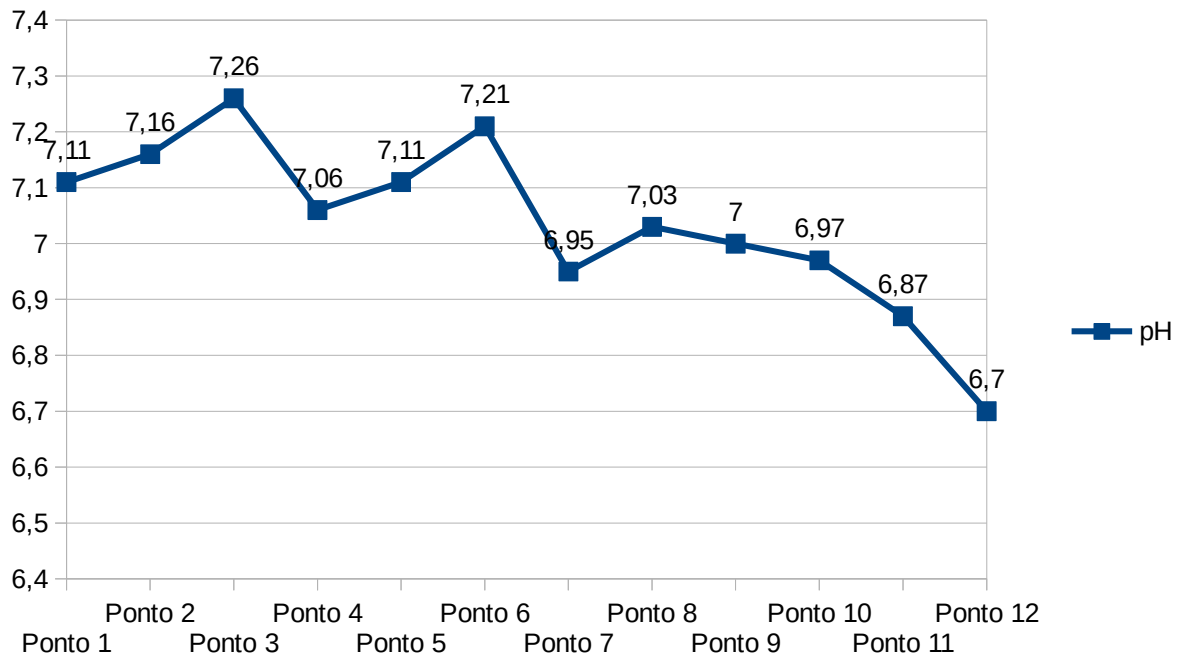
Gráfico 01 – Resultados do pH das amostras de água do Rio Carahá.

O pH em todo o percurso do rio não apresentou variação, com valores dentro dos padrões legais. O pH é um parâmetro que tem forte influência no ecossistema aquático. Nos pontos mais próximos da nascente teve-se valores superiores a 7, característica da região ("água dura"), em contra partida conforme a aproximação de sua foz houve a acidificação do rio, resultado do despejo de efluentes domésticos e industriais ao longo de seu percurso.

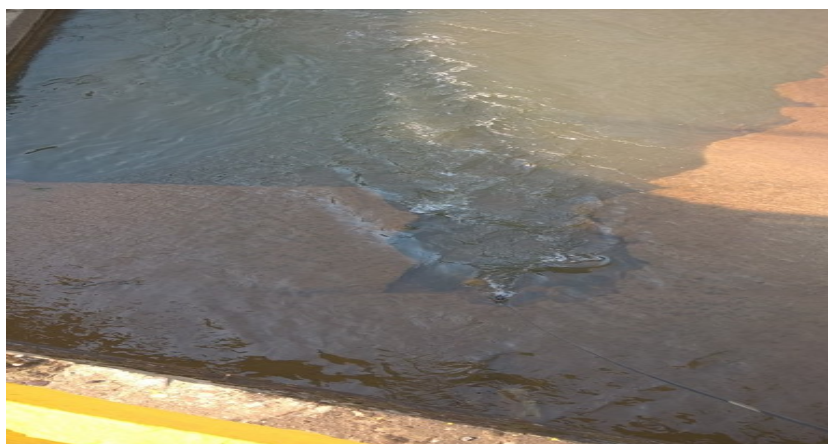
Figura 01 – Movimento das águas.

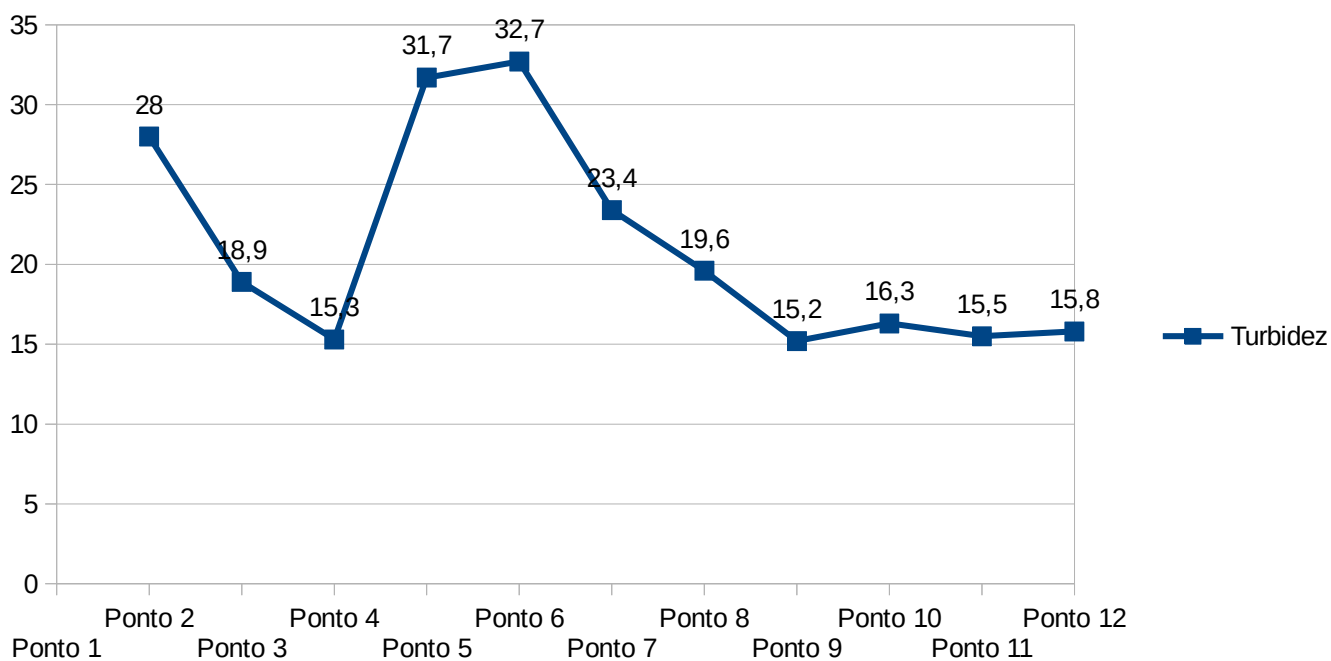
Gráfico 04 – Resultados da Turbidez das amostras de água do Rio Carahá.

Todos os pontos analisados apresentam turbidez característica de águas Classe 1, segundo o CONAMA 357/2005, por apresentar valores inferiores a 40 UNT. A turbidez resulta do conjunto de despejo de efluentes, erosão do solo, proliferação bacteriana e varia conforme o regime de chuvas.

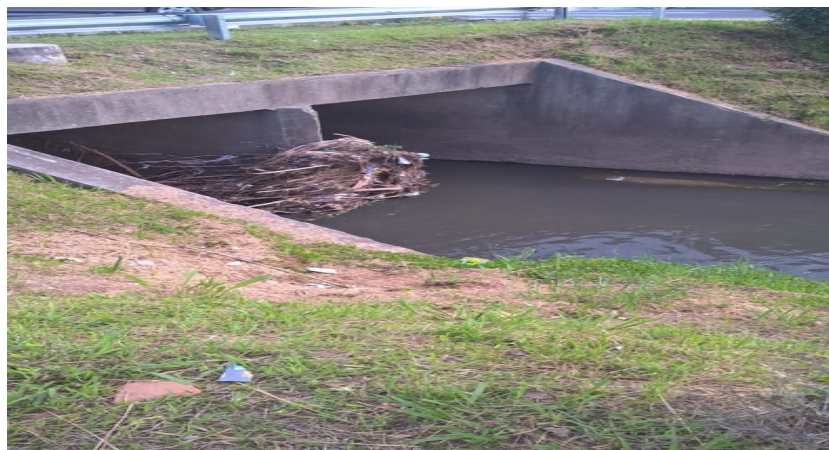
Durante as análises foi percebido mau cheiro do rio, em alguns pontos. Em todos os pontos de análises era relatado visualmente objetos oriundo do homem variando de sacolas plásticas, jornais a malas e objetos mais robustos. Em alguns pontos de mata ciliar era possível ver a falta dela, sendo visível apenas barrancos de terra, gerado por erosões passadas, podendo ser observado na figura 03.

Figura 03 – Imagem do rio Carahá com destaque para presença de resíduos e objetos que foram lançados no rio.

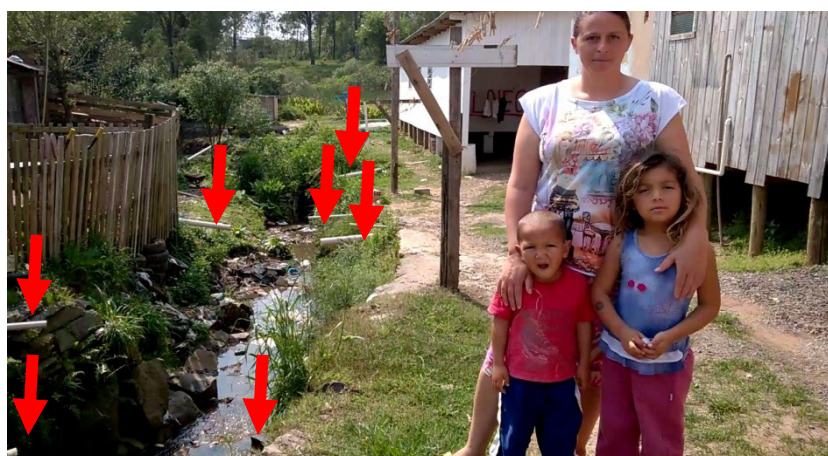
Moradores que vivem de forma irregular, precariamente e expostos à condições insalubres, ao lado do rio relataram ser comum o mau cheiro, o convívio com pragas (variando de ratos a lesmas) e o risco existente de acidentes ou contração de doenças para as crianças e eles mesmos, podendo ser visto na figura 04.

Figura 04 – Moradias e alguns pontos de despejo de efluente não tratado.
