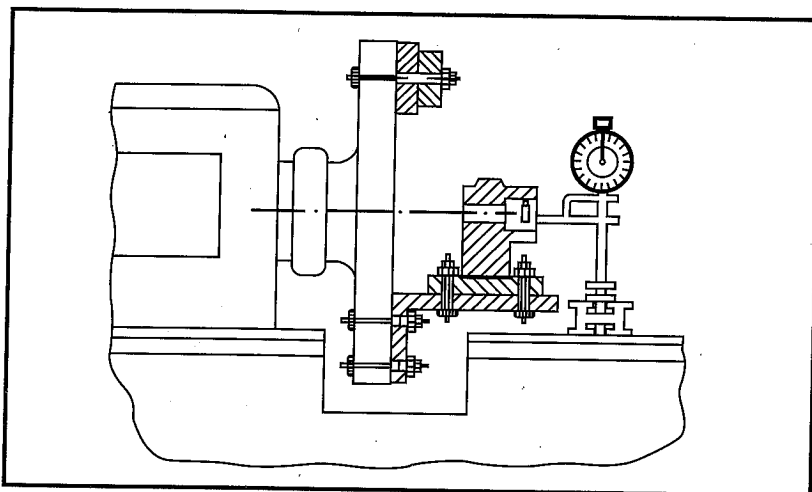
Figura 30 - Verificação da Excentricidade de um Furo de uma Peça Montada na Placa do Torno com o Auxílio de um Relógio Comparador

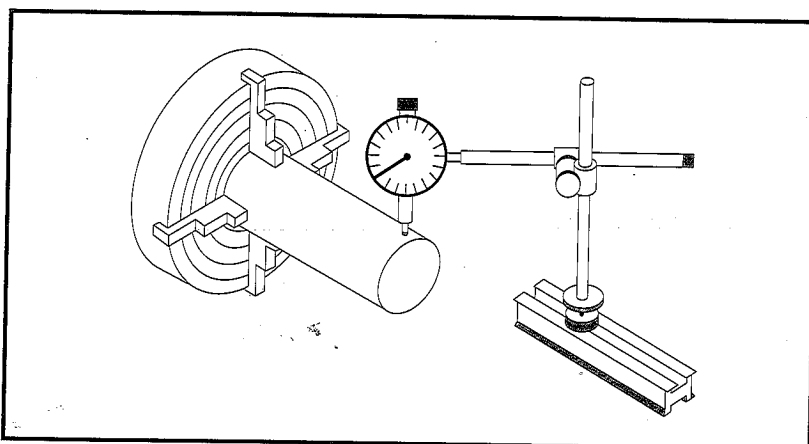
Figura 31 - Verificação da Centralização do Diâmetro Externo de uma Peça Montada na Placa do Torno com o Auxílio de um Relógio Comparador

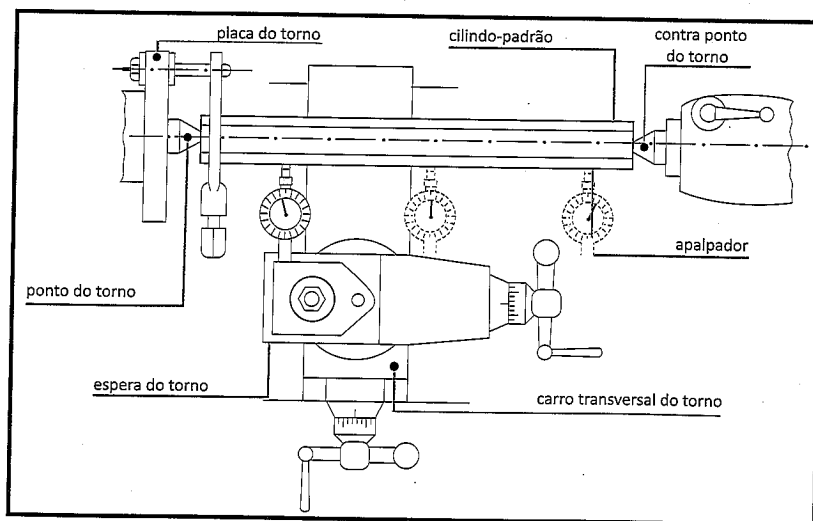
Figura 32 - Verificação do Alinhamento das Pontas de um Torno Mecânico Horizontal com o Auxílio de um Relógio Comparador
